## VERWITTERUNG

## ÜBER ACCOYA®

## UNBEARBEITETES ACCOYA®

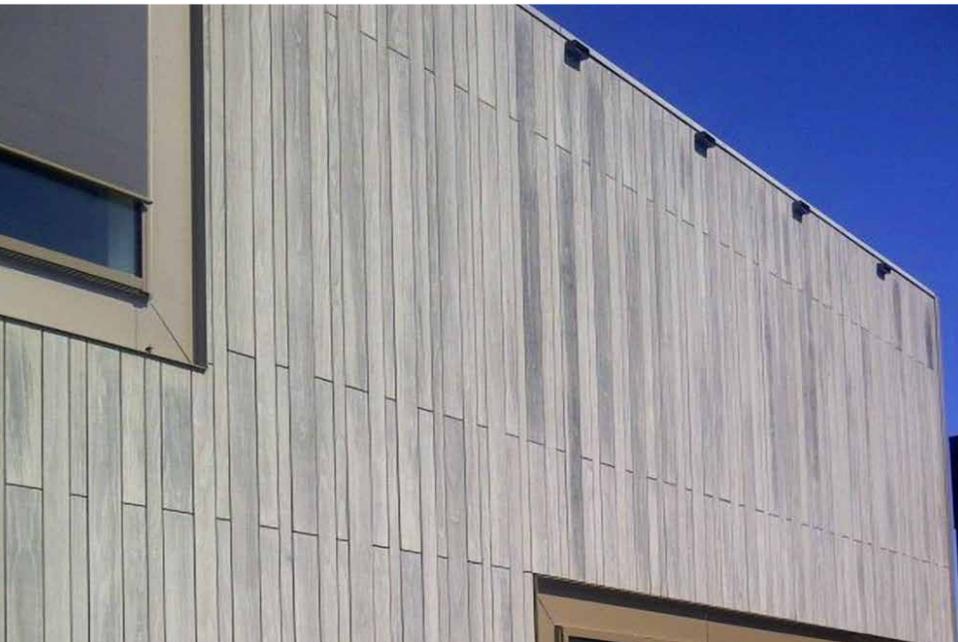
Ein Beispiel einer solchen fleckigen Übergangsphase ist hier abgebildet (Niederländisches Verkleidungsprojekt etwa ein Jahr nach Fertigstellung).

Davor durchläuft unbehandeltes Accoya® eine bleichende Phase, in der es einen helleren Ton seiner alten Farbe annimmt. Oberflächengegebenheiten werden in diesem Schritt besonders deutlich und können von Brett zu Brett abweichen. Dieser Effekt nimmt mit der weiteren Vergrauung nach und nach ab, aber in dieser Phase kann Accoya® fleckig aussehen.

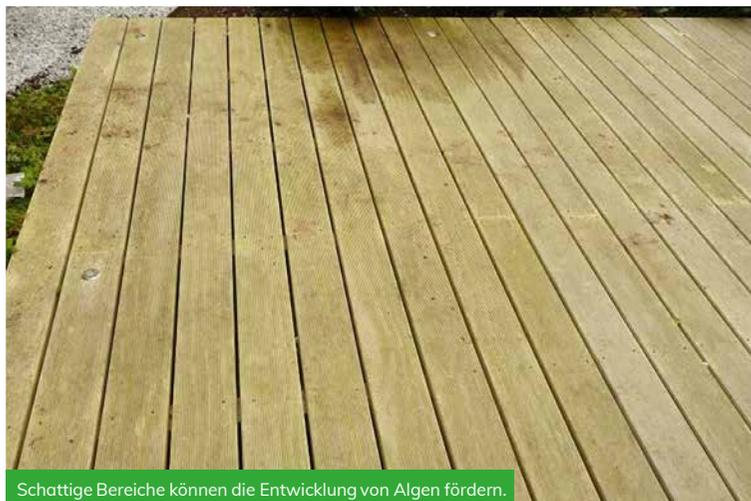
Schattige Bereiche können die Entwicklung von Algen fördern.

Nasse und trockene Bretter variieren im Aussehen. Aufgrund der Errichtungsdetails, dem Vorhandensein eines schattierten Bereichs oder den natürlichen Unterschieden im Holz, wie beispielsweise Dichte-variation oder Kornorientierung, trocknen einige Platten schneller als andere.

Dies wird nicht nur auf der Oberfläche beim Trocknen sichtbar, sondern hat auch einen Einfluss auf die Entwicklung von Schimmelpilzen, Algen und so weiter.

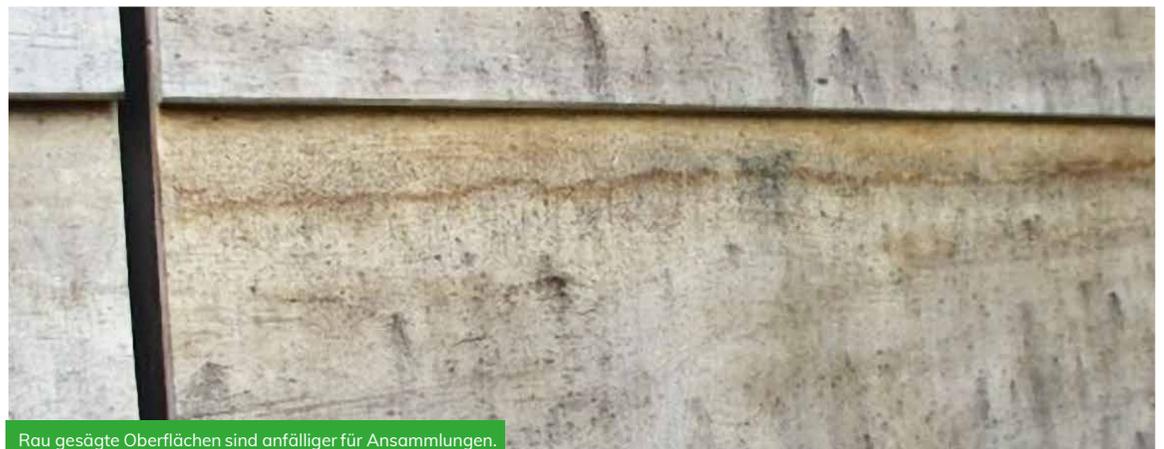
Rau gesägte Oberflächen sind anfälliger für Ansammlungen.

Andere Einflüsse sind ortsspezifisch, wie die Nähe zur Vegetation, Verschmutzung und Schmutzansammlungen (raue gesägte Oberfläche!). Schließlich spielen auch die natürlichen Unterschiede des Holzes eine Rolle.

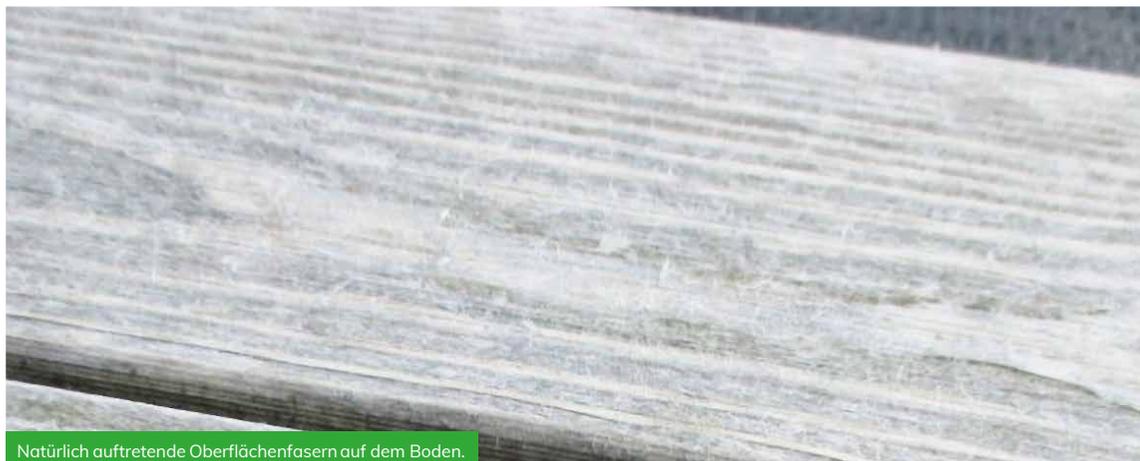
Natürlich auftretende Oberflächenfasern auf dem Boden.

Je höher die Menge oder die Intensität der UV-Oberfläche ist, desto schneller entwickelt sich dieser Prozess. Es ist anzumerken, dass diese Fasern auf allen exponierten Holzarten, einschließlich Accoya®, insbesondere auf flachen Oberflächen, wie Böden gebildet werden. Ein geripptes Bodenprofil neigt dazu, diese Fasern anzusammeln, was es umso auffälliger macht.

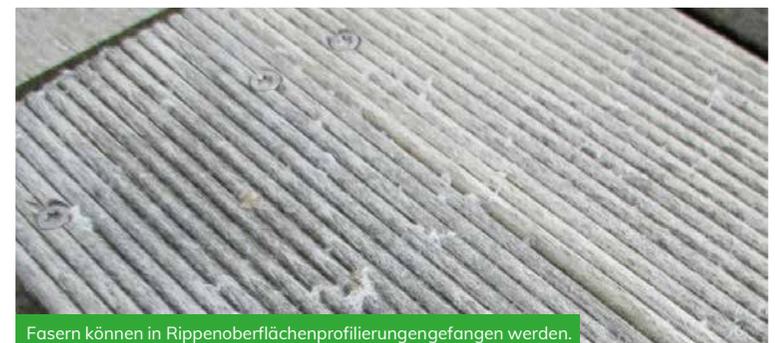
Fasern können in Rippenoberflächenprofilierungengefangen werden.

In all diesen Fällen ist die Haltbarkeit des Accoya® Holzes in keiner Weise beeinträchtigt. Jedoch empfiehlt es sich, regelmäßig alle losen Fasern zu entfernen, da diese sich an einem Ort sammeln, wo sich dann Organismen niederlassen, was zur Verunstaltung des Holzes führen kann.

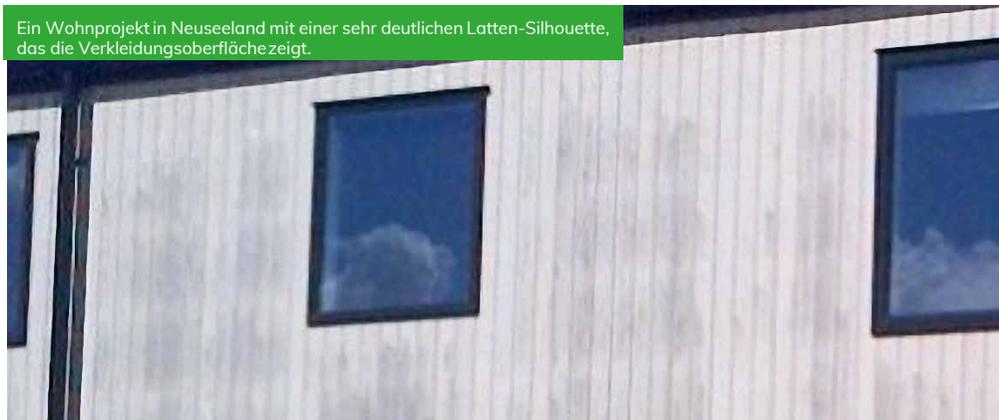
Ein Wohnprojekt in Neuseeland mit einer sehr deutlichen Latten-Silhouette, das die Verkleidungsoberfläche zeigt.

Bei einigen Projekten zeigte sich ein deutliches Muster, das den Unterrahmen hinter dem Accoya® wider- spiegelt. Dies wird durch die Wärmeübertragung vom Gebäude auf die Accoya®-Bretter verursacht, wodurch der durchschnittliche Feuchtigkeitsgehalt am Ort der Schnittstelle verringert wird.

Trockenere Bedingungen bedeuten weniger Schimmelbildung, weshalb die Grenzflächen klar sind, während der Rest der Oberfläche Schimmel aufweist. Beachten Sie, dass dieser Effekt an jeder Fassade, bei jeder Art von Verkleidung oder Tafelmaterial beobachtet werden kann.

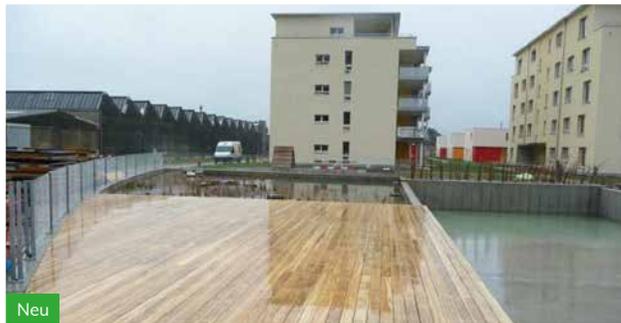
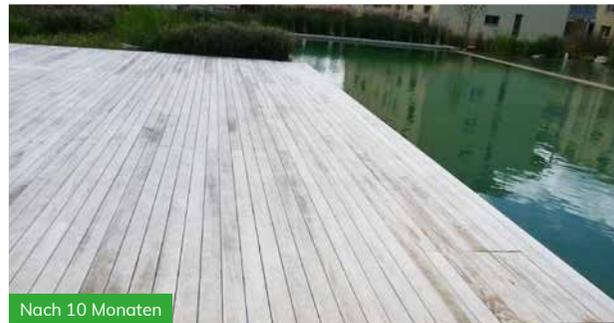
## BODEN FÜR EIN ÖFFENTLICHES SCHWIMMBECKEN, OESINGEN, SCHWEIZ

Der Boden in Oesingen wurde direkt nach Installation (links), nach 10 Monaten (Mitte) und nach 30 Monaten (rechts) fotografiert.

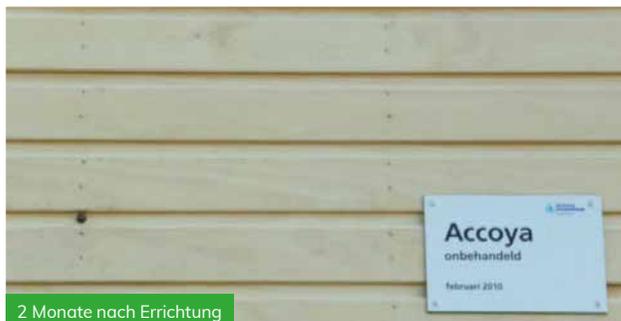
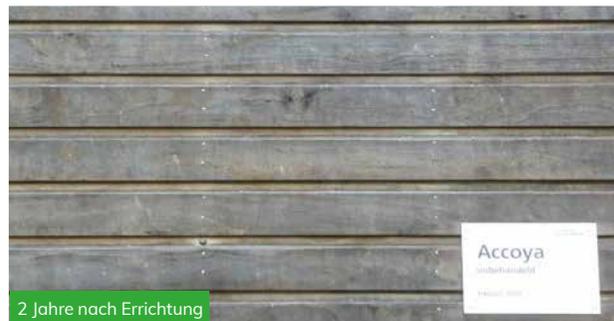
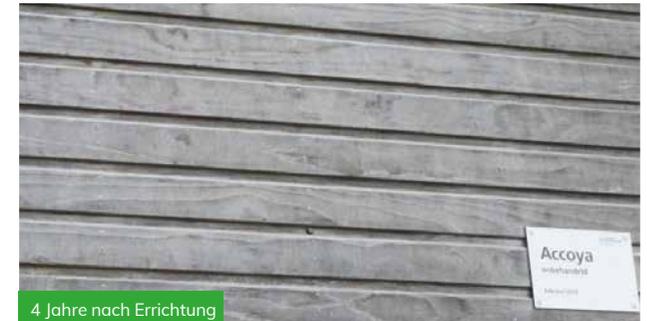
## BÜROVERKLEIDUNG, VROOMSHOOP, NIEDERLANDE

Ein Teil der nach Südfassade wurde im April 2010 mit Accoya® verkleidet und seitdem nicht gepflegt. Die Bilder zeigen die Fassade Im Juli 2010, 2012, 2014 (von links nach rechts).

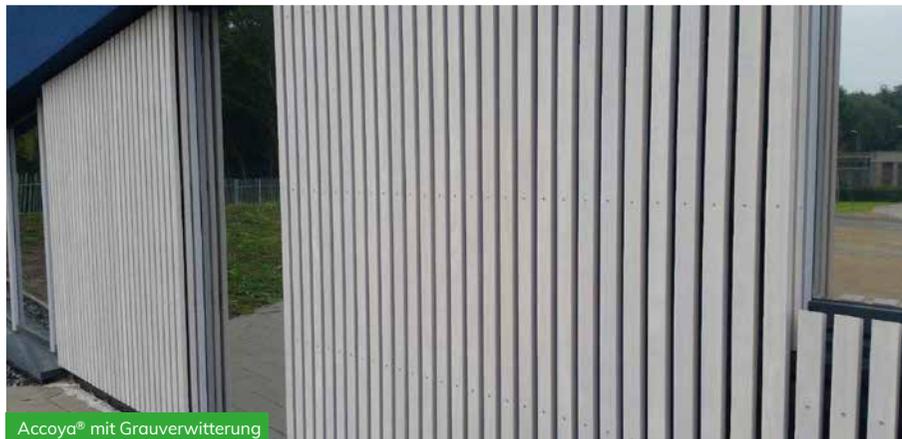
Accoya® mit Grauverwitterung

Bitte beachten Sie, dass die Vergrauung der Accoya®-Oberfläche auch bei Verwendung eines klaren oder lichtdurchlässigen Beschichtungssystems möglich ist, wie bei anderen Holzarten auch, esonders wenn deren Beschichtungen keine ausreichenden UV-Blocker enthalten.

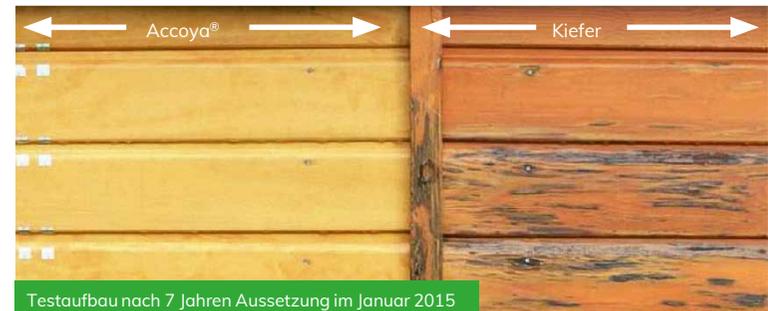
Für eine vergleichbare Leistungsbewertung von Accoya® und unmodifiziertem Kiefernholz, beschichtet mit einer halblichtdurchlässigen Beize, wurde bei BM Trada eine südseitige Verkleidungsanlage aufgebaut.

Das lichtdurchlässige Beizsystem bestand aus einer pigmentierten Grundierung mit zwei Decklacken. Die verwendeten Verkleidungsplatten wurden in Form einer Stülpchalung angebracht, wobei die obere Kante auf einen Radius von  $\pm 10$  mm abgerundet wurde.

Nach fast 7 Jahren südlicher Belichtung in einer schwierigen Umgebung befanden sich die Accoya®-Platten in einem weitgehend brauchbaren Zustand, wobei nur 2 der 7 Verkleidungsplatten deutliche Belege für Stress in Form von Schimmel- oder Mehltauwachstum zeigten.

Es wurde festgestellt, dass die Kiefernplatten eine starke blaue Pilzverunreinigung entwickelt hatten, die zu einer lückenhaften und diskontinuierlichen Entartung unter der Beschichtung führte. Die Integrität der Beschichtung auf den Kiefernplatten wurde als schwer beeinträchtigt befunden. Ein starkes Abblättern und Abschälen der Beschichtung erfolgte nicht nur entlang der abgerundeten Schulterdetails, sondern auch an den ebenen Flächen, wo Oberflächenrisse und Krakelierungen aufgetreten waren.
